INFORME DE INSPECCION TERMOGRÁFICA

EMPRESA:	INFORME MODELO
SOLICITA:	Sr. XXXX
FECHA:	03/09/08
INSPECCION REALIZADA:	Inspección Termográfica de Instalación Eléctrica
FECHA DE INSPECCIÓN:	04/09/08
EQUIPO UTILIZADO:	Cámara Termográfica Nec Mikron TH5104 Software de Análisis TH 5100
INSPECTOR:	Miguel Cuitiño (Nivel 1 ITC)
Nº PAGS.:	20

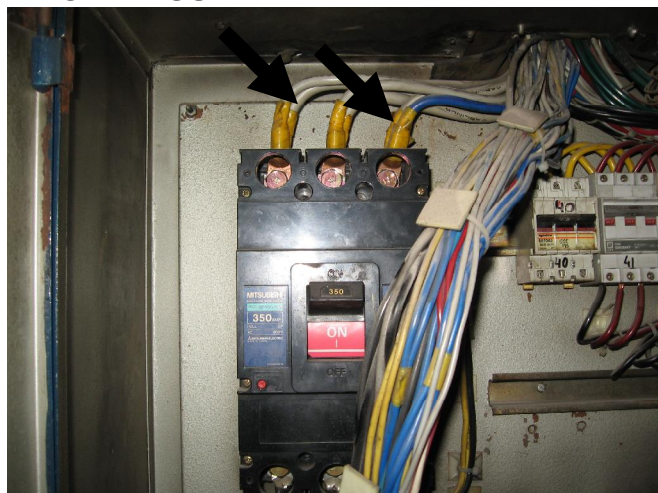
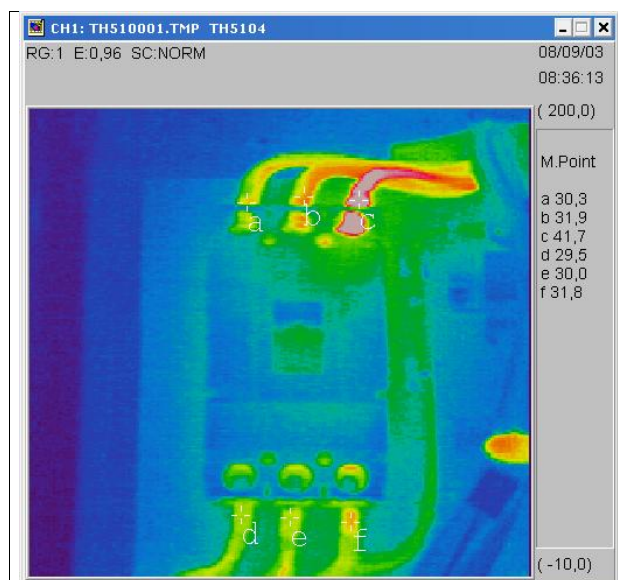
IMAGEN N° 1

Ubicación General	Tablero iluminación Empaque
Identificación del equipamiento	Interruptor general
Componente	Fase T superior

Causa Probable:
Conexión defectuosa

Prioridad: ●

Recomendaciones:
Desarmar e inspeccionar, limpiar y apretar nuevamente el terminal y el borne.

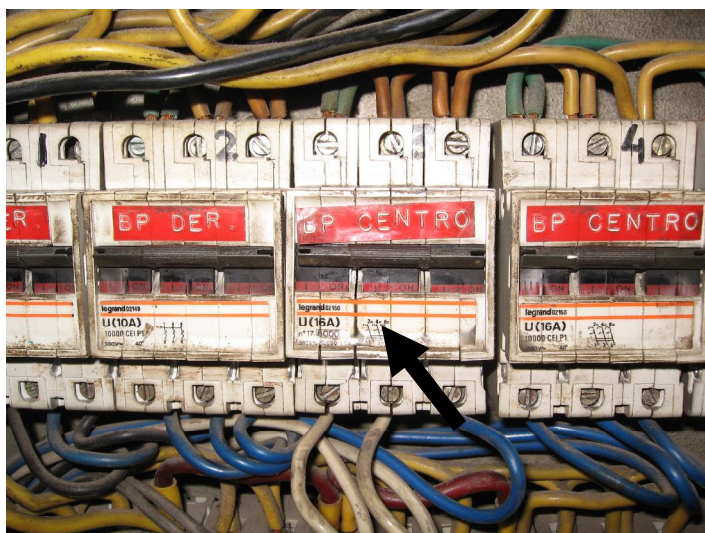
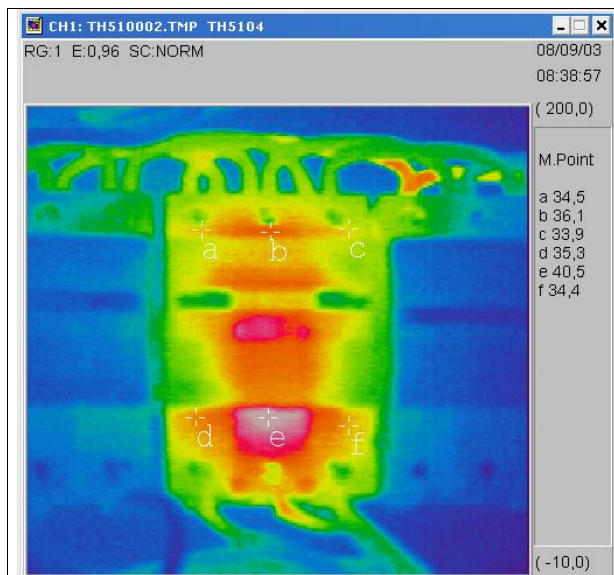
IMAGEN N° 2

Ubicación General	Tablero iluminación Empaque
Identificación del equipamiento	Interruptor N°3 – BP Centro
Componente	Falso contacto interno.

Causa Probable:
Conexión defectuosa interna

Prioridad: ●

Recomendaciones:
Verificar la correcta capacidad del interruptor para la carga nominal. Se recomienda cambiar el interruptor debido a un falso contacto interno.

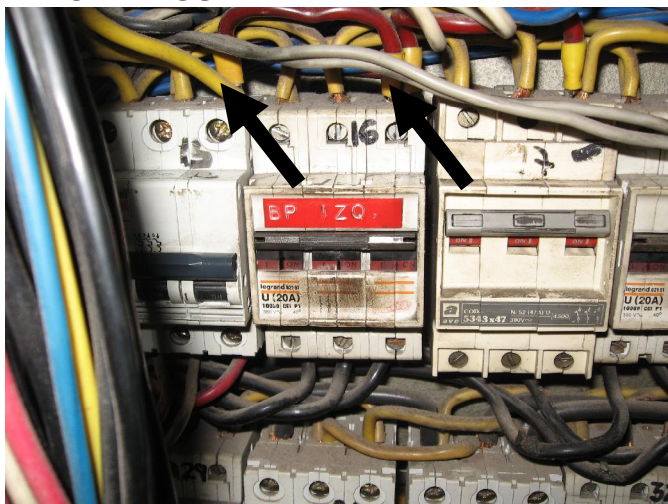
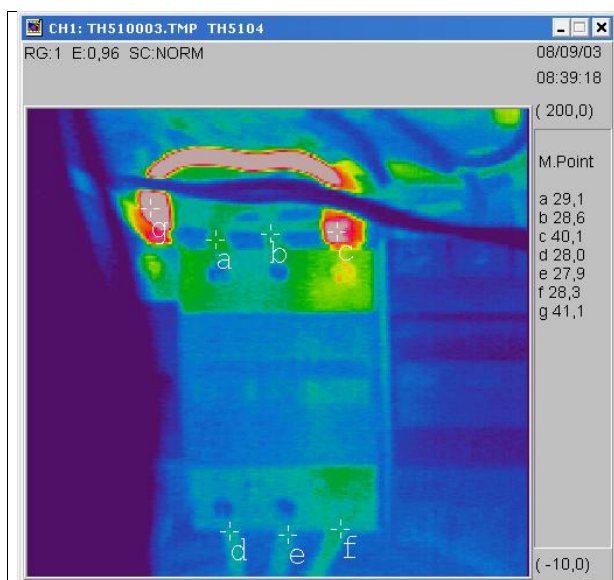
IMAGEN N° 3

Ubicación General	Tablero iluminación Empaque
Identificación del equipamiento	Interruptor 16 – BP Izquierdo
Componente	Fase T superior – Punteo con cable marrón

Causa Probable:
Conexión defectuosa

Recomendaciones:
Limpiar las superficies de contacto y verificar el correcto ajuste del terminal, así como el ajuste del terminal.

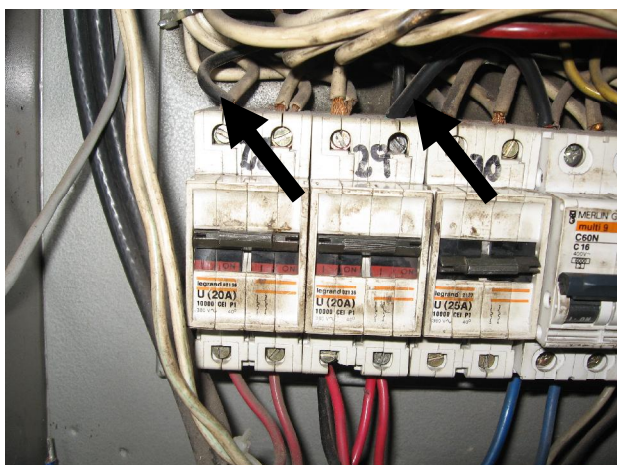
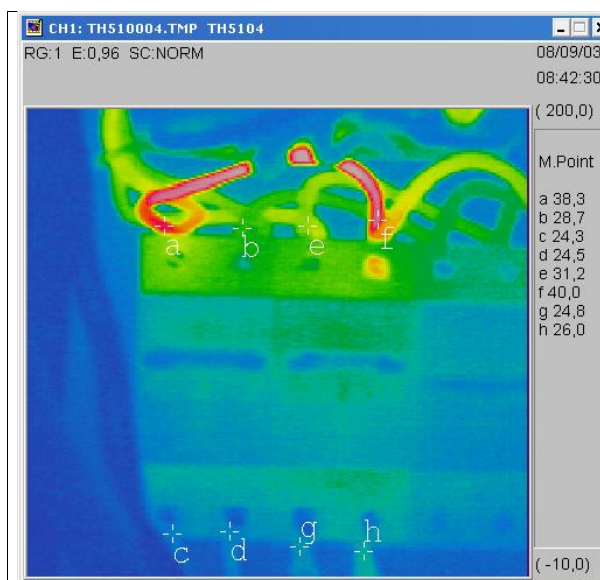
IMAGEN N° 4

Ubicación General	Tablero Taller
Identificación del equipamiento	Interruptor 28 y 29
Componente	Puente entre bornes superiores

Causa Probable:
Sección de conductor incorrecta.

Recomendaciones:
Cambiar la conexión por un conductor de mayor sección y reajustar los terminales.
